天津武清汇盛道（电信1号）  
110千伏输变电工程

# 水土保持监测总结报告

# 天津武清汇盛道（电信1号）110千伏输变电工程

## 水土保持监测总结报告

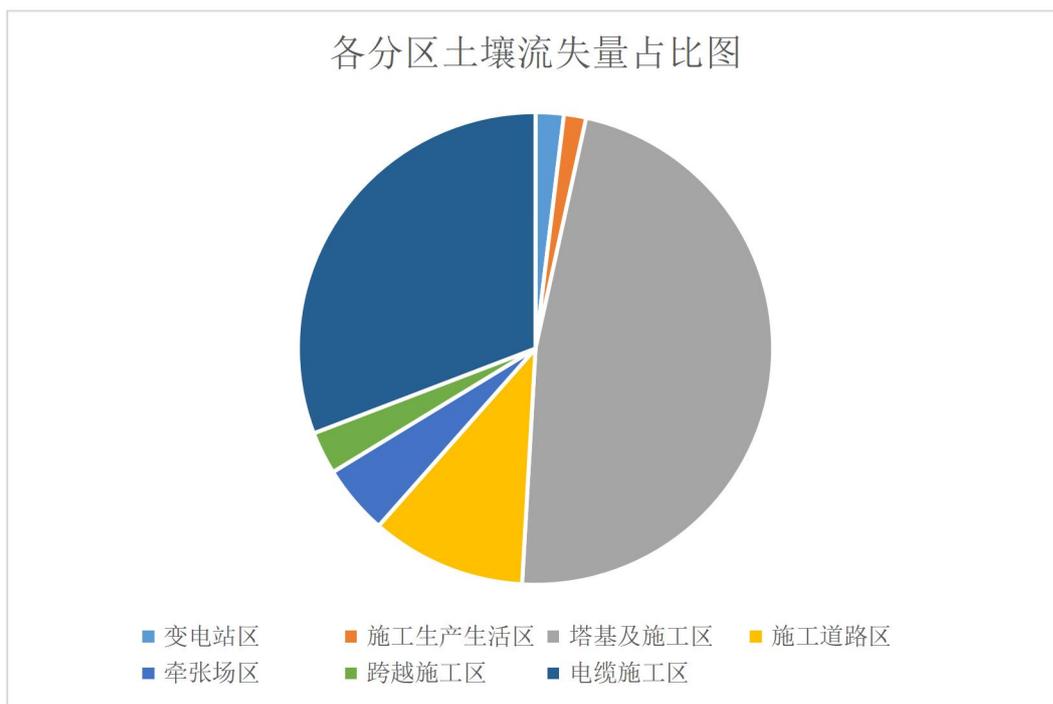
防治分区	土壤流失量 (t)
变电站区	1.45
施工生产生活区	1.31
塔基及施工区	28.61
施工道路区	5.85
牵张场区	2.43
跨越施工区	1.47
电缆施工区	19.20
合计	60.32

图 5.2-1 各分区土壤流失量分析对比图
