官港110kV变电站重建工程

水土保持设施验收报告

建设单位：国网天津市电力公司城南供电分公司

编制单位：天津创水环科技发展有限公司

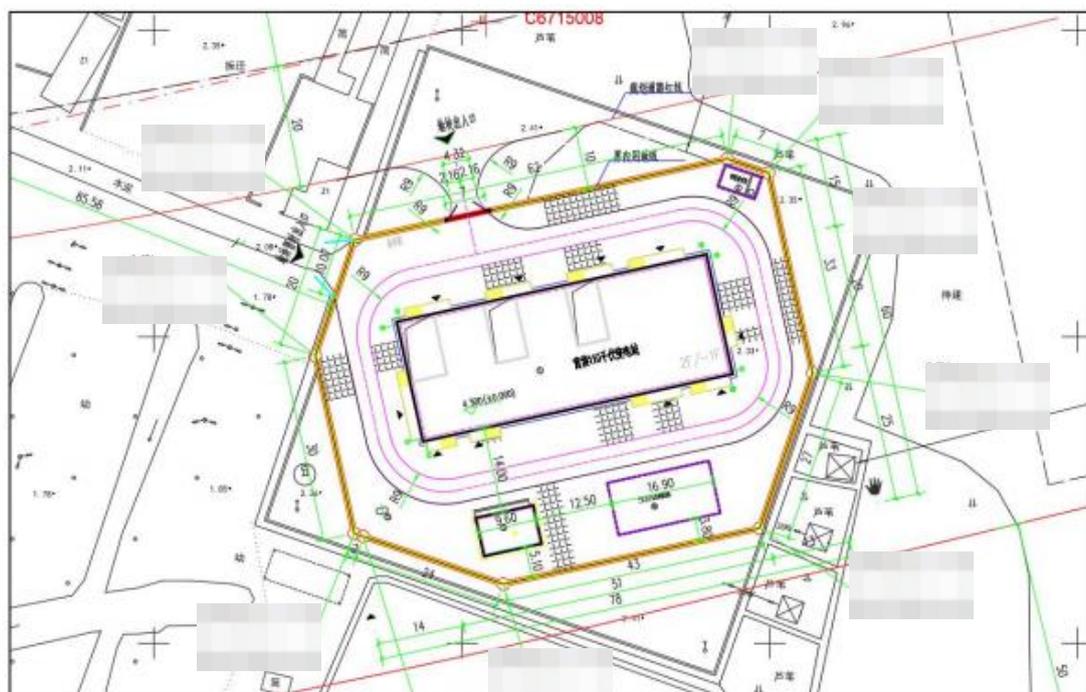
图 1-1 变电站平面布置图

器均采用室内布置。设置一座室外泵房及地下消防水池，站区内还设有电缆沟、电缆隧道、事故油池等构筑物。主变压器在布置，围墙与道路之间为绿化，美化站内景观环境。建筑物与道路之间为环保渗水砖铺地，方便使用。配电装置楼四周设有环形，进站道路从引接，混凝土路面。站区围墙高度2.3m，均采用实体围墙。界内建设用地面积为4296m²，站内建筑物基底占地面积为1092m²。变电站平面布置见图1-1。

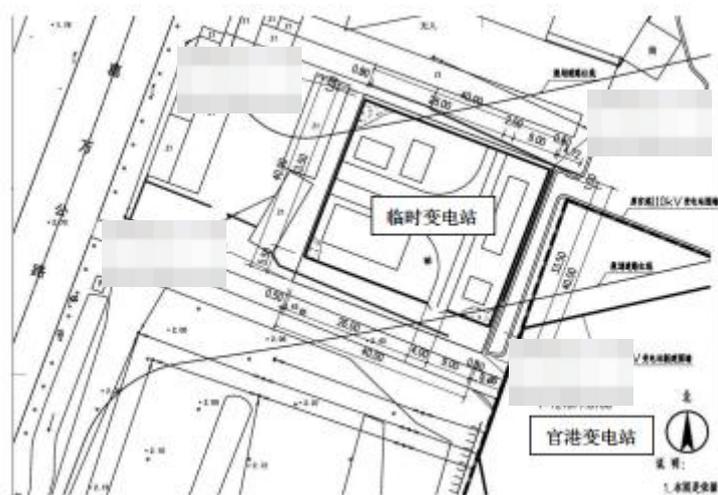
图 1-2 临时变电站平面位置图

临时变电站位于现运行官港 110kV [REDACTED]，现状为无人居住且待拆除的单层砌体房屋，建设之前需将其拆除。待官港站重建完成后，将 10kV 负荷切回重建站内，并拆除临时站内全部构筑物。临时变电站平面位置见图 1-2。

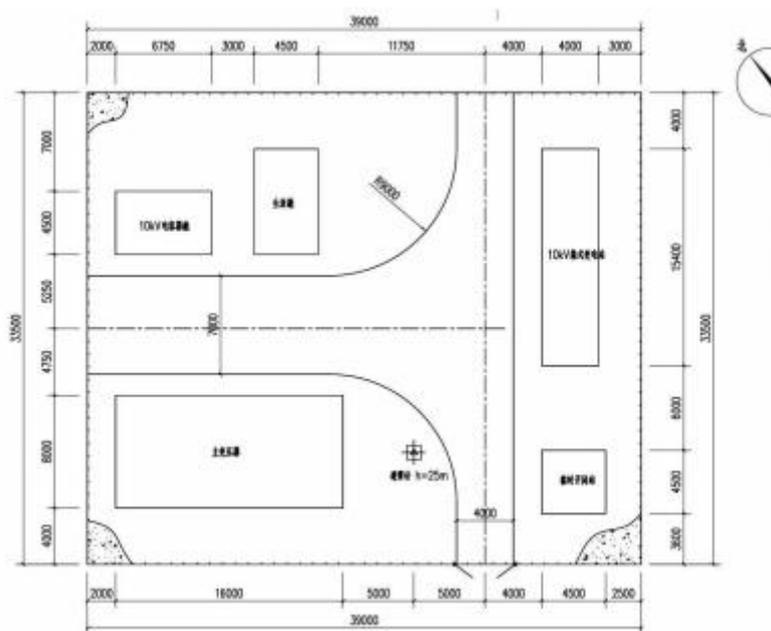
图 1-3 临时变电站平面布置图

本站站区内设有主变压器基础、事故油池、避雷针及其他预制舱式设备基础。

临时站主变及 35kV 配电装置采用敞开式配电装置，10kV 配电装

置采用箱体布置，10kV 站用变及电容器采用户内布置。设备基础采用混凝土独立基础，材料采用 C30 混凝土，HPB400 钢筋及 C20 混凝土垫层。站区设 2.3m 高实体围墙。站内道路采用城市型公路，宽度 4m，长度 88m。临时站不设给排水设施，雨水自然散排。临时变电站平面布置见图 1-3。

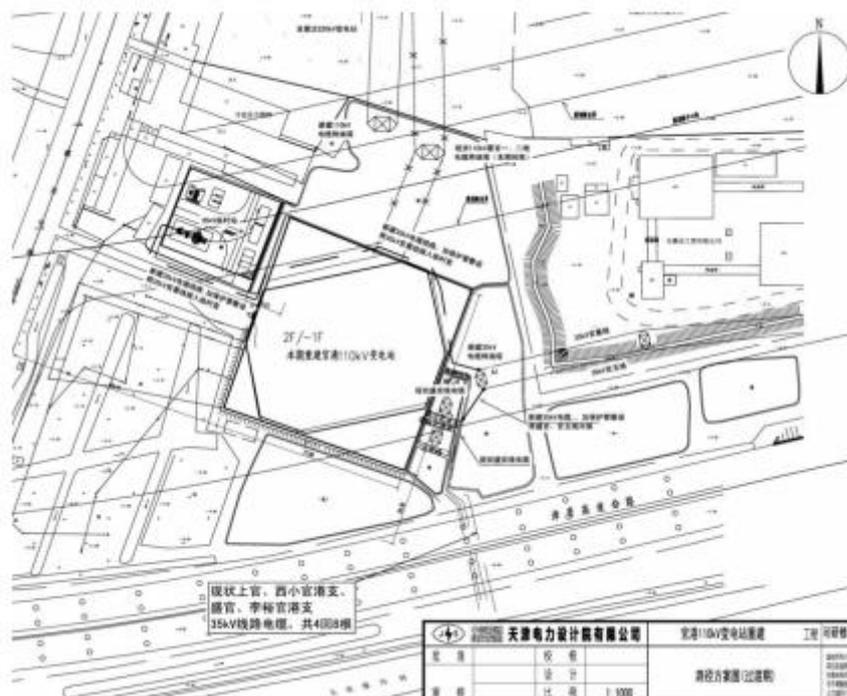
图 1-4 过渡期线路路径方案图

现状 [] 前同塔并架。在 [] 进站 []，新建一基由缆终端塔。将 [] 以电缆形式沿官港 110kV 变电站重建时的 [] 敷设，接入 35kV 临时变电站子长度 280m。同时新设回电缆，将 [] 的电缆对接，长度 20m。

过渡期线路路径方案见图 1-4。

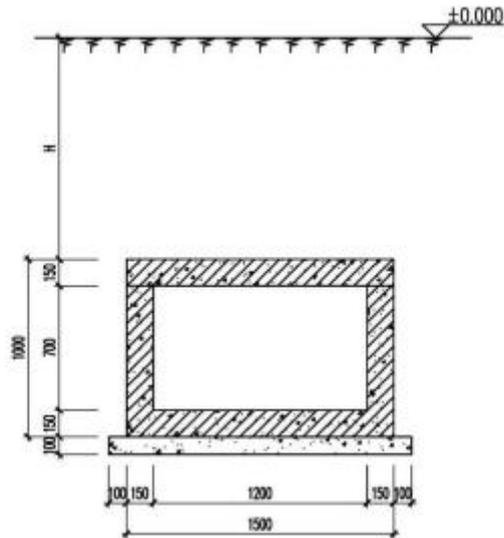
图 1-6 110kV 电缆沟槽断面图

工程新设 110kV 电缆主要使用沟槽敷设方式，电缆沟槽采用预制钢筋混凝土型式，局部转弯处采用现浇钢筋混凝土型式。新设 35kV 电缆主要使用直埋方式，上部覆土厚度均为 1m，开挖边坡坡度不大于 1:0.5。

110kV 电缆沟槽断面图 1-6。

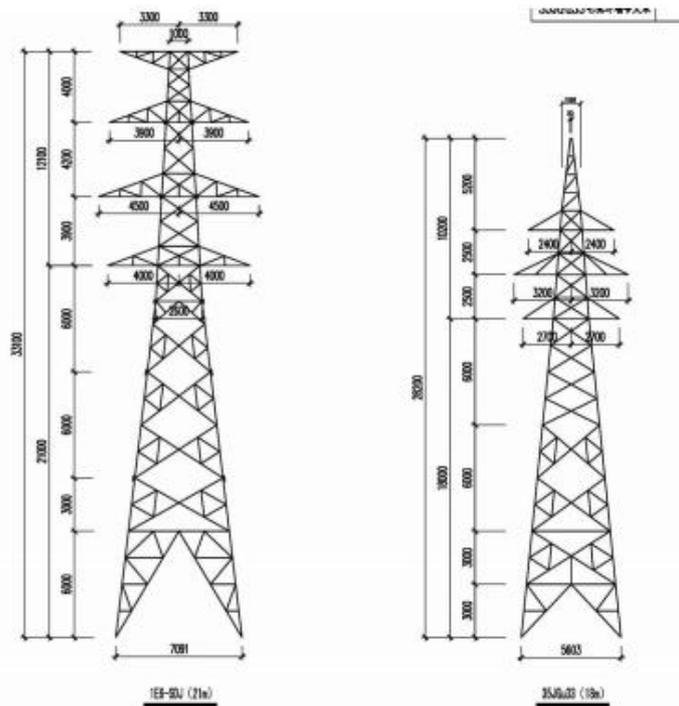
图 1-7 杆塔立面图

本工程 110kV 杆塔和 35kV 铁塔为角钢及钢板结构自立式，各部分的连接均采用螺栓连接，塔脚及局部结构采用焊接。杆塔构件均采用热镀锌防腐措施。杆塔基础型式为钻孔灌注桩型式。杆塔立面见图 1-7，灌注桩基础型式见图 1-8。

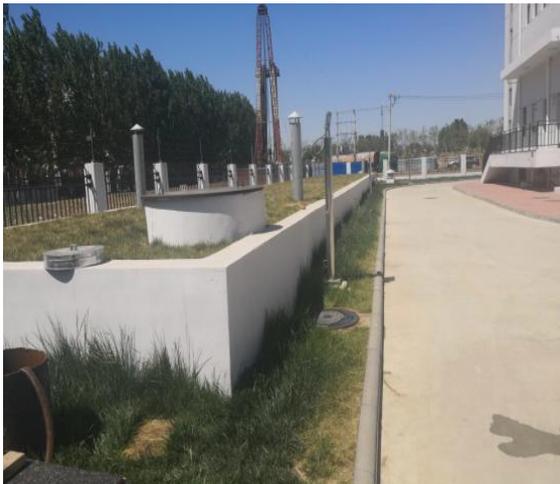
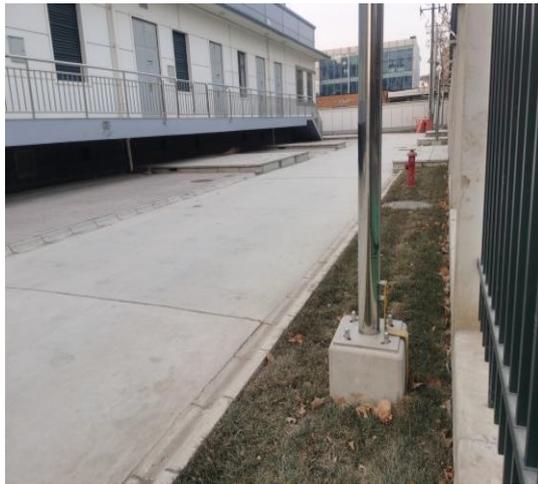
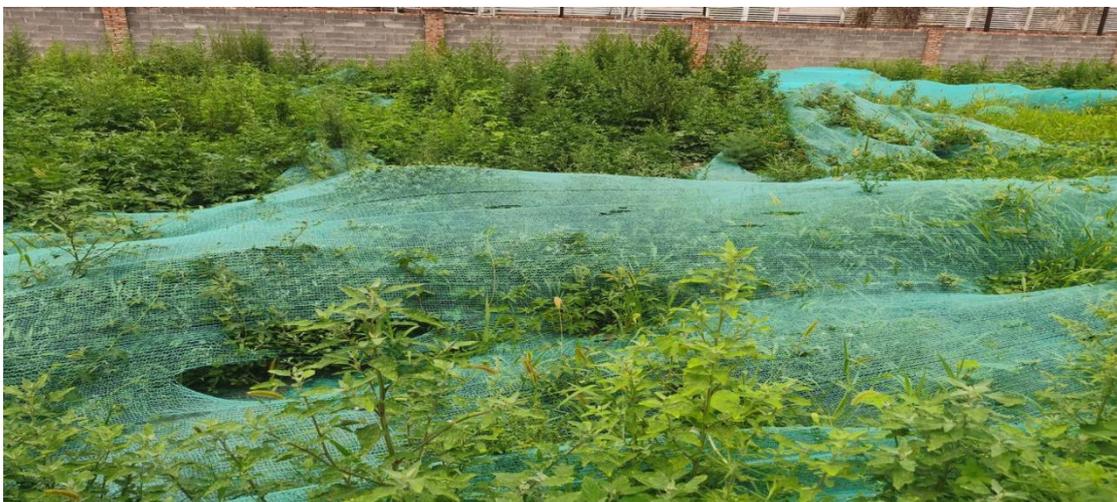
植草建设工程

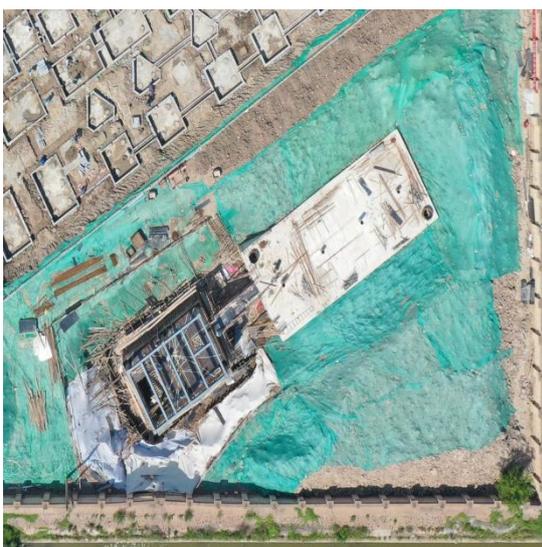
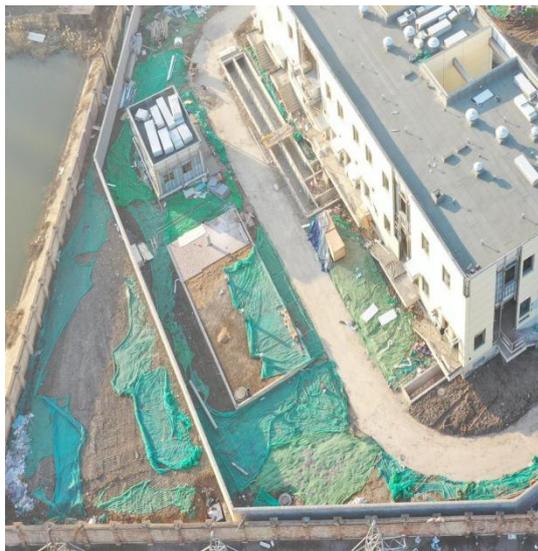
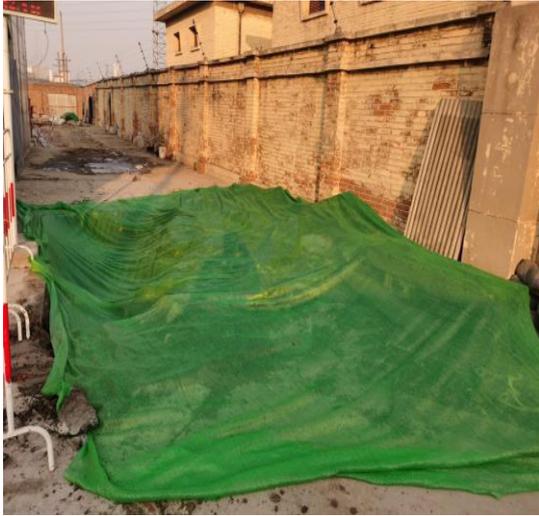
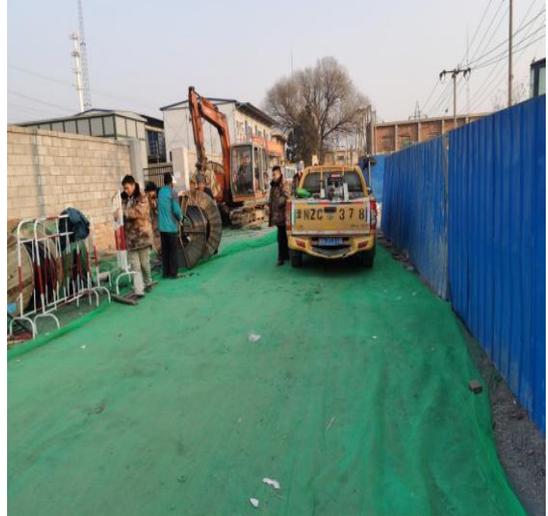
临时防护工程

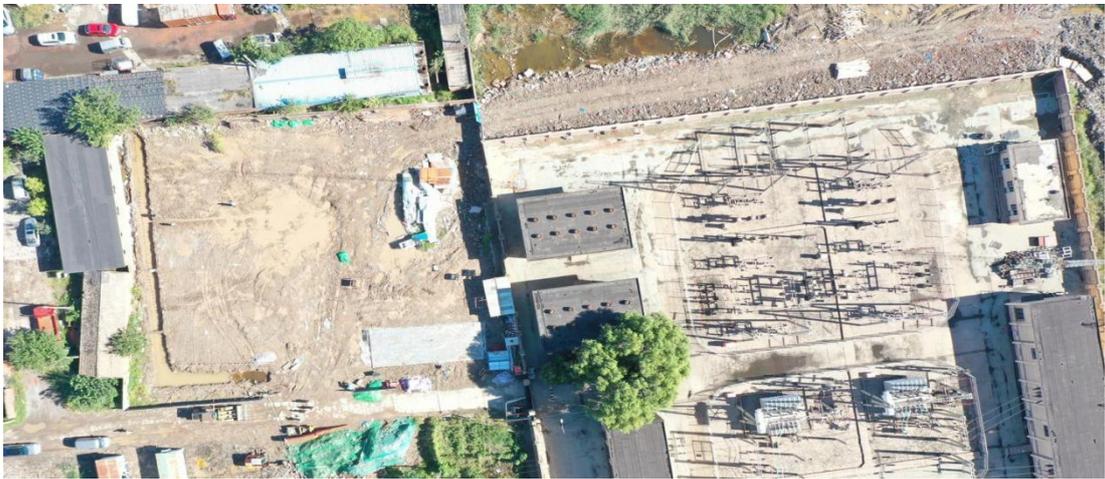
土地整治工程

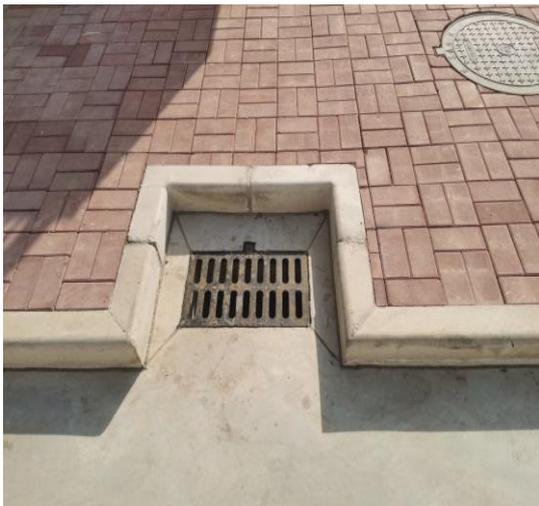
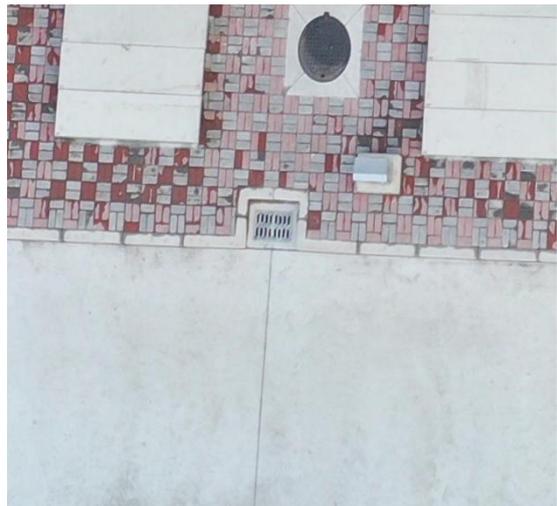
防洪排导工程

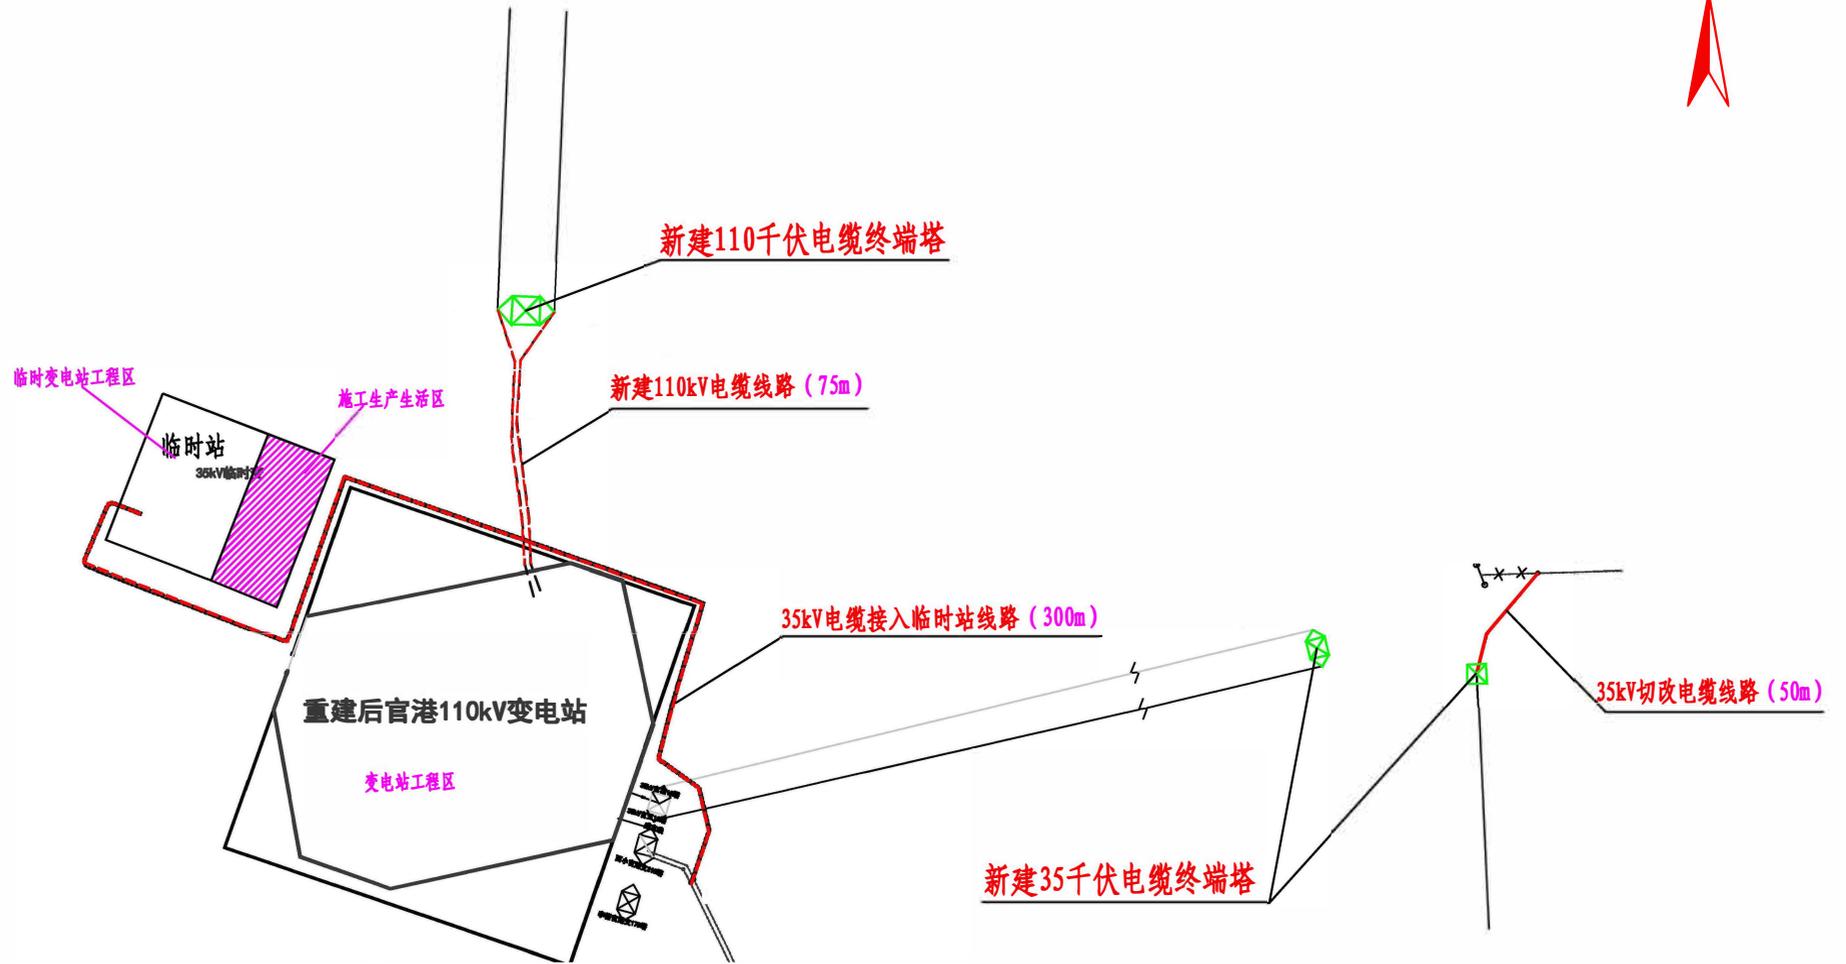
天津创水环科技发展有限公司			
核定	夏松序	官港110千伏变电站重建工程	
校核	张	水土流失防治责任范围图	
制图	张月洋		
图号	附图2	比例	日期 2022.04

占地性质	项目	占地类型	合计
永久占地	变电站工程	交通运输用地	0.47
	临时变电站工程区	交通运输用地	0.10
	合计		0.57
临时占地	施工生产生活区	荒草地	0.12
	送线路工程区	荒草地	0.28
	交通道路区	交通运输用地	0.32
	合计		0.72
总计			1.29

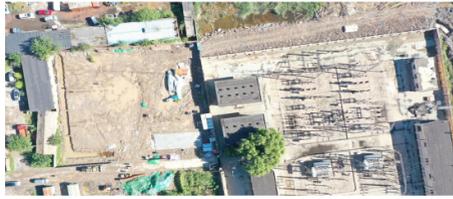
土地整治工程

本项目工程实际布设水土保持工程措施：变电站工程区雨水排水管道 660m；送电线路工程区表土剥离与回覆 0.03 万 m³，土地整治 2800m²；交通道路区表土剥离与回覆 0.03 万 m³，土地整治 3200m²；施工生产生活区土地整治 1200m²。

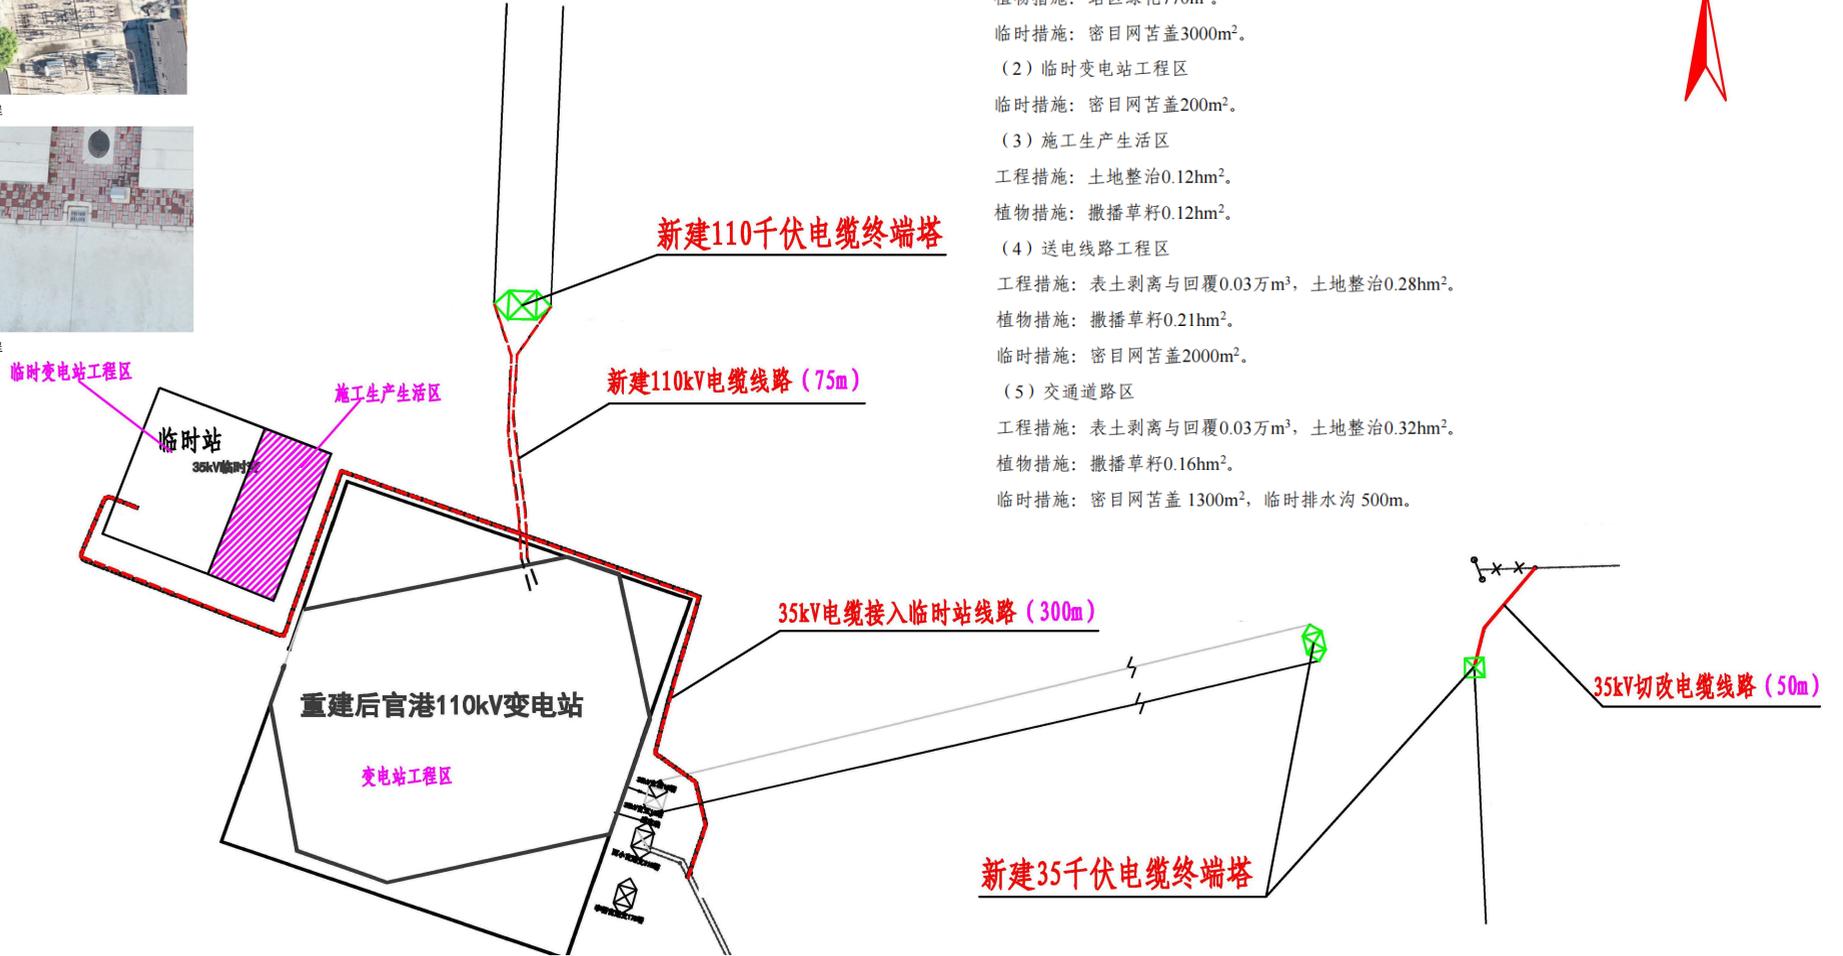
- (1) 变电站工程区
工程措施: 雨水排水管道660m。
植物措施: 站区绿化770m²。
临时措施: 密目网苫盖3000m²。
- (2) 临时变电站工程区
临时措施: 密目网苫盖200m²。
- (3) 施工生产生活区
工程措施: 土地整治0.12hm²。
植物措施: 撒播草籽0.12hm²。
- (4) 送电线路工程区
工程措施: 表土剥离与回覆0.03万m³, 土地整治0.28hm²。
植物措施: 撒播草籽0.21hm²。
临时措施: 密目网苫盖2000m²。
- (5) 交通道路区
工程措施: 表土剥离与回覆0.03万m³, 土地整治0.32hm²。
植物措施: 撒播草籽0.16hm²。
临时措施: 密目网苫盖 1300m², 临时排水沟 500m。
