天津宝坻煤改电马家店 110 千伏输变电工程

## 水土保持监测总结报告

建设单位：国网天津市电力公司宝坻供电分公司

监测单位：北京江河中基工程咨询有限公司

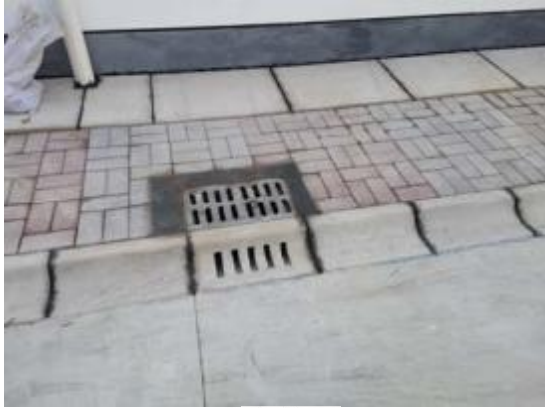
雨水管网

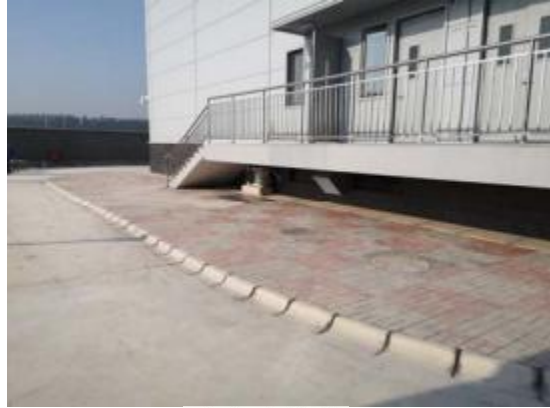
透水砖铺装

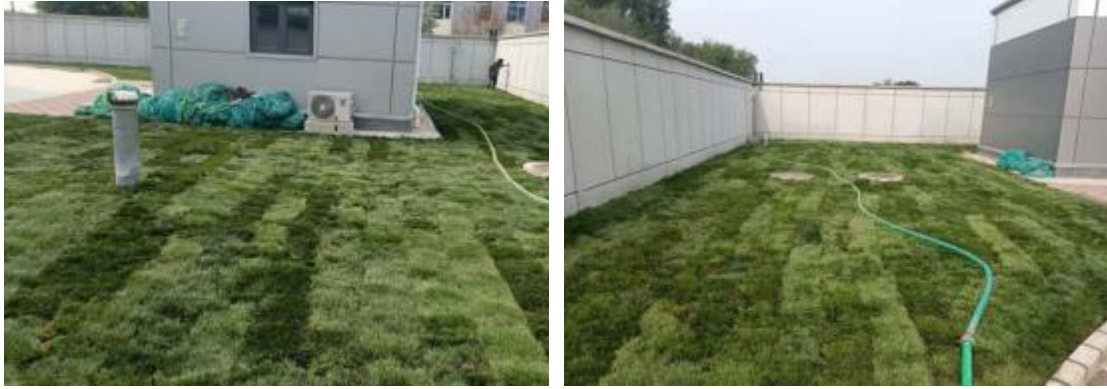
经现场监测植株成活率达到 98%, 植物措施达标面积 0.059hm<sup>2</sup>。

本工程水土保持植物措施监测图像见下图。

铺植草皮
