王虎庄 110kV 输变电工程

水土保持监测总结报告

建设单位：国网天津静海供电公司

监测单位：北京林淼生态环境技术有限公司

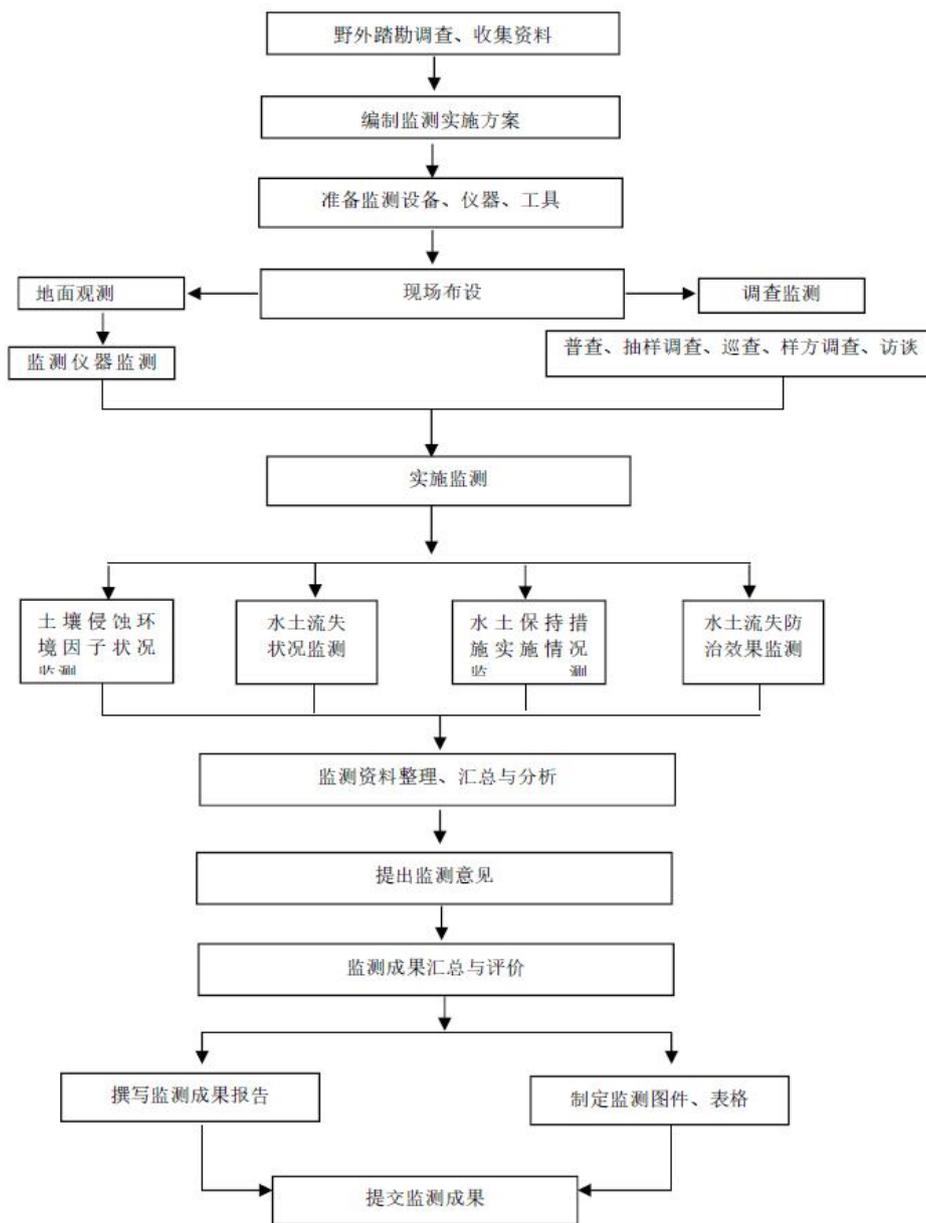
图 1-2 水土保持监测技术路线

北京林森生态环境技术有限公司接受业主委托后于2023年5月编制了《王虎庄110kV输变电工程水土保持监测实施方案》并按照实施方案开展工作，本项目水土保持监测分区分为变电站区、施工生活区、临时堆土区、施工道路区、电缆敷设区和穿越工程区等6个监测分区，监测内容包括主体工程建设进度、工程建设扰动土地面积、水土流失灾害隐患、水土流失及造成的危害、水土保持工程建设情况、水土流失防治效果、水土保持工程设计以及水土保持管理等方面。重点进行项目区水土流失及防治情况、生态环境变化情况、水土流失危害和水土保持防治效果，设计水平年时监测重点为水土流失六项防治目标的达标情况等。监测方法主要采用调查监测。监测过程严格按监测实施方案执行。本项目水土保持监测技术路线详见下图1-2。

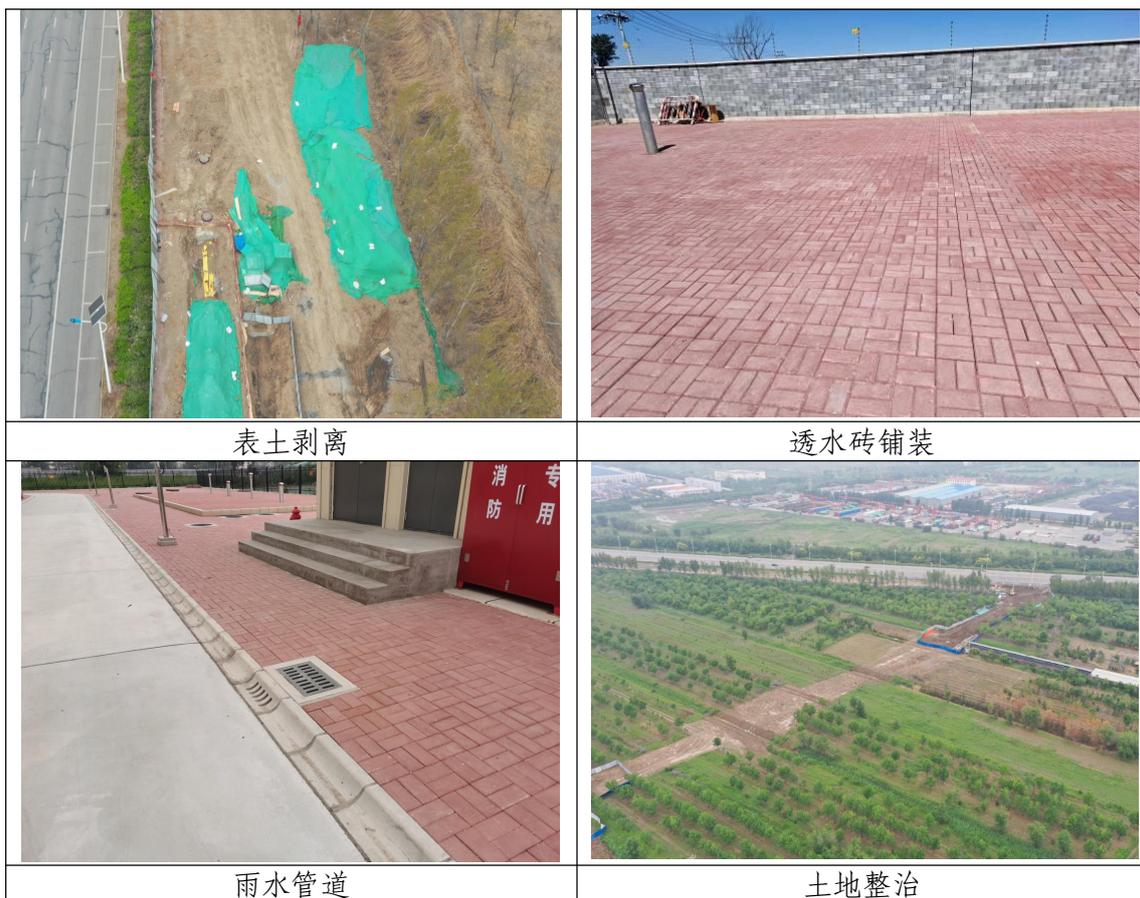
方案设计: 表土剥离与回填 0.27 万 m^3 , 透水砖铺装 450 m^2 , 雨水管道 336m, 土地整治 1.71 hm^2 。

实际完成: 表土剥离与回填 0.27 万 m^3 , 透水砖铺装 1655 m^2 , 雨水管道 270m, 土地整治 1.65 hm^2 。

对比情况: 本工程实际实施的水土保持工程措施与方案设计相比表土剥离与回填量无变化, 透水砖铺装面积增加 1205 m^2 , 雨水管道长度减少 66m, 土地整治面积减少 0.06 hm^2 。

①变电站区与方案设计相比表土剥离量无变化, 表土回填减少 0.02 万 m^3 , 透水砖铺装面积增加 1205 m^2 , 雨水管道长度减少 66m, 土地整治面积减少 0.03 hm^2 。表土回填及土地整治减少主要原因为方案设计阶段变电站内有绿化措施, 实际施工时将该部分调整为透水砖铺装, 绿化措施面积减少造成相应的表土剥离及土地整治减少; 透水砖铺装面积增加, 原因有两点, 其一为站内绿化面积调整为透水砖铺装, 其二为方案设计阶段站内消防水池为半地下结构, 实际施工时, 消防水池调整为全地下结构, 施工结束后对消防水池上方进行透水砖铺装; 雨水管道减少主要原因为实际施工时优化站内雨水管道布置, 因此长度变短。

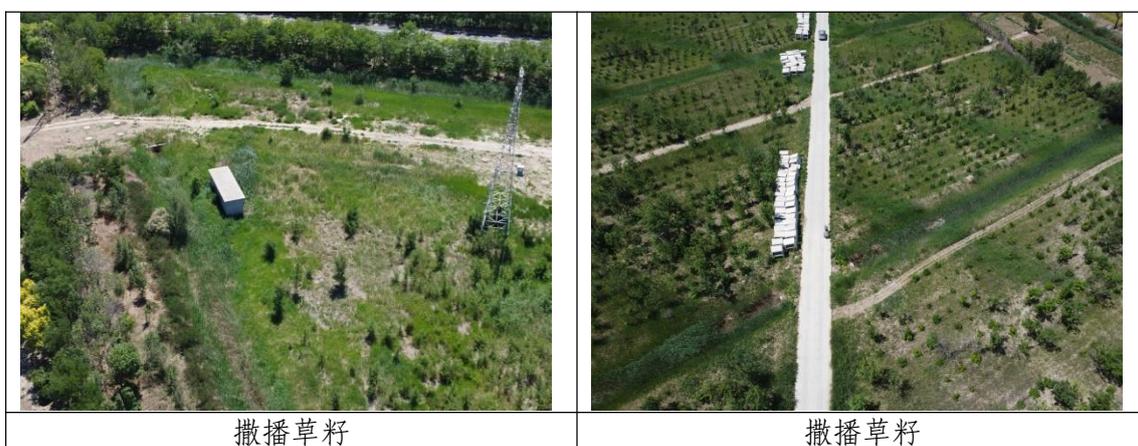
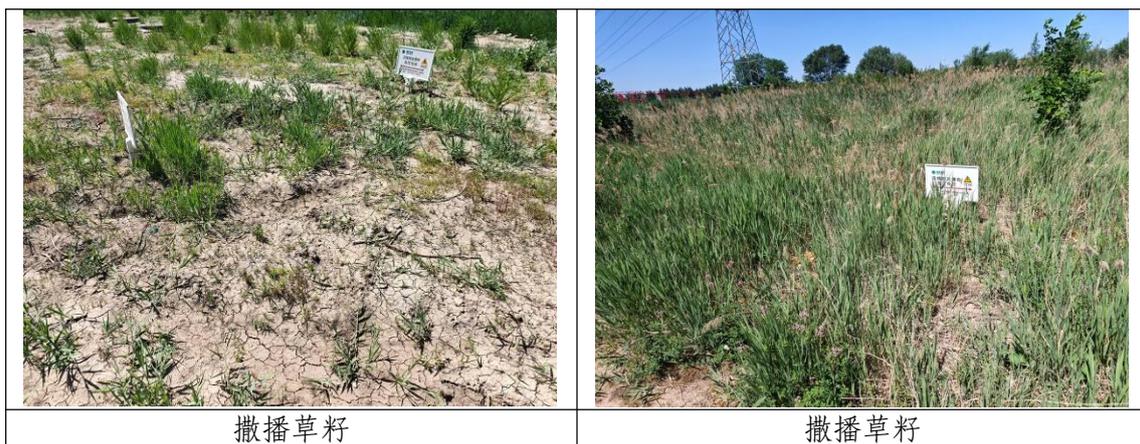
方案设计：站区绿化 600.3m²，撒播草籽 1.38hm²。

实际完成：撒播草籽 1.45hm²。

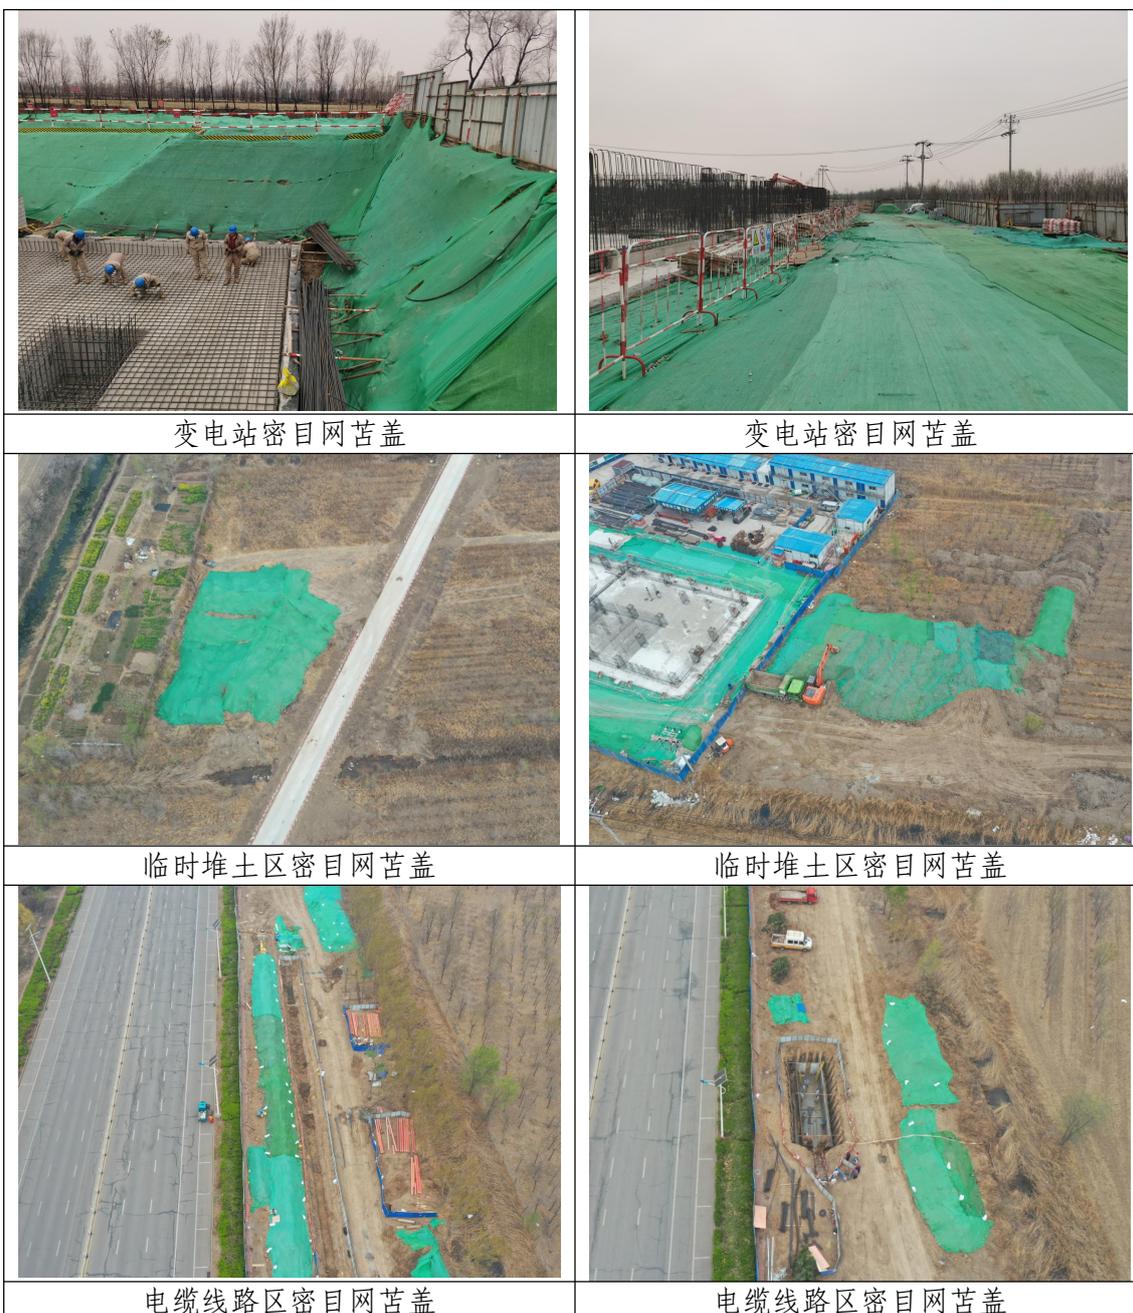
方案设计：密目网苫盖 9300m²，彩条布铺垫 1683m²，装土袋拦挡 60m³。

实际完成：密目网苫盖 12500m²，泥浆沉淀池 2 座。

①变电站区与方案设计相比，密目网苫盖面积增加 1000m²，主要原因为为及时更换破损的防尘网，减轻水土流失影响，使站内防尘网苫盖面积增加。
