# 天津武清大柳子 110 千伏输变电工程 建设项目竣工环境保护验收调查报告

建设单位：国网天津市电力公司武清供电分公司

调查单位：中冶节能环保有限责任公司

编制日期：2024 年 2 月

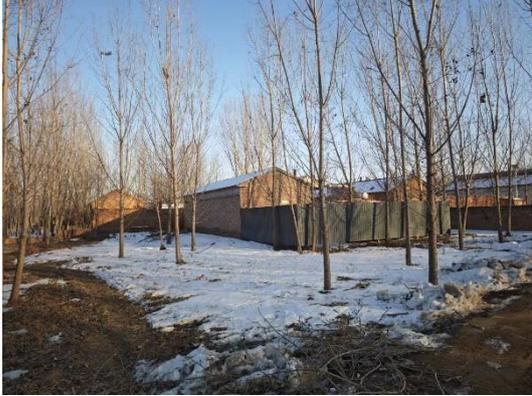
图 2-2 西肖庄

序号	名称	环境敏感目标类型	分布	功能/数量	楼层/高度	最近相对位置	导线高度
1	西肖庄	电磁、噪声	天津市武清区	民房 3 间	1 层/3m	各青线东侧 12m	37m
2	泵房	电磁	天津市武清区	泵房 1 间	1 层/3m	各柳一线东侧 10m	28m

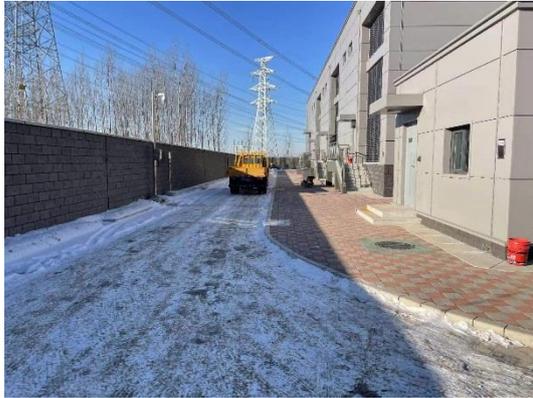
图 8-1 站内现状 (1)

通过采取上述措施，本工程未对生态环境造成显著影响，具体恢复情况见图 8-1~图 8-9。

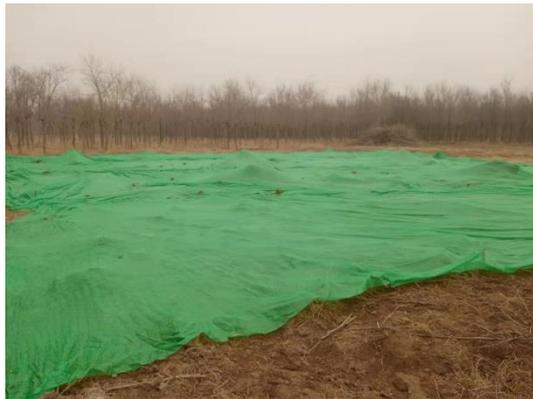
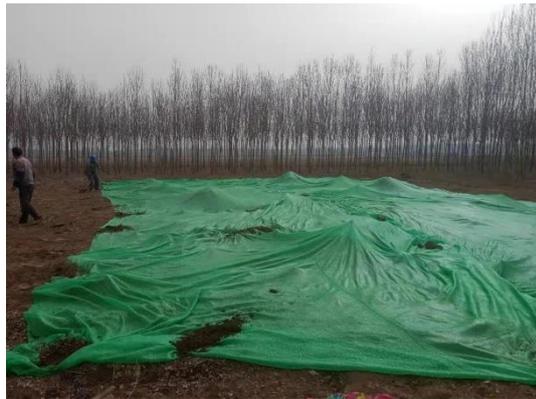
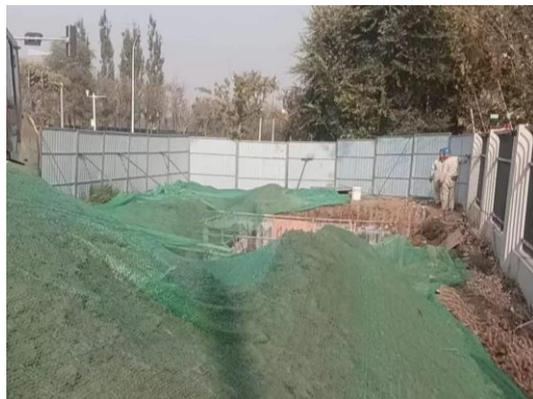
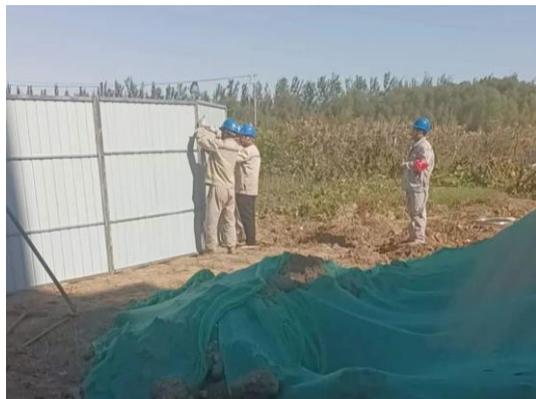
本工程施工过程中，采取绿网覆盖、洒水作业、设置围挡，建设单位对施工现场加强管理、严格要求，积极采取相关措施尽量减少施工扬尘的产生，未对周边大气环境产生明显影响。施工现场情况见图 8-10~图 8-13

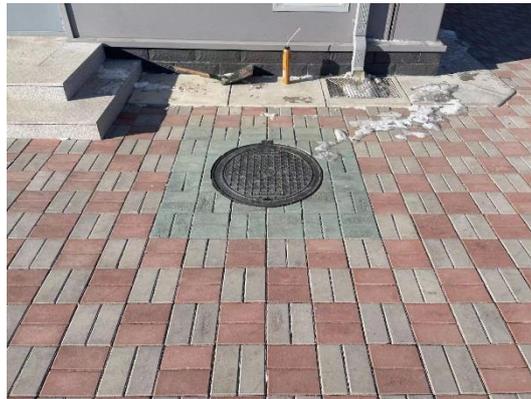
图 8-14 化粪池

站内实现雨污分流，站内生活污水排入化粪池内静置沉淀，定期清运。

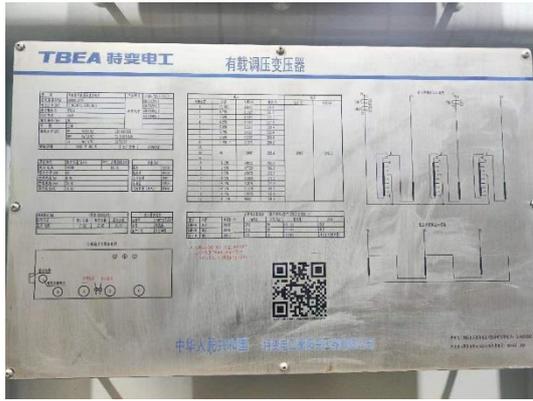
图 8-15 主变铭牌

主变绝缘油约 16.4t，体积约 18.2m<sup>3</sup>。站区内设置了事故油池，有效容积为 22m<sup>3</sup>且内部采用防渗水泥及防水涂层，满足防渗要求及事故状态下废变压器油的容量要求。正常情况下，没有废油产生及排放；一旦发生事故，产生的废油将排入事故油池并交有资质单位处理。

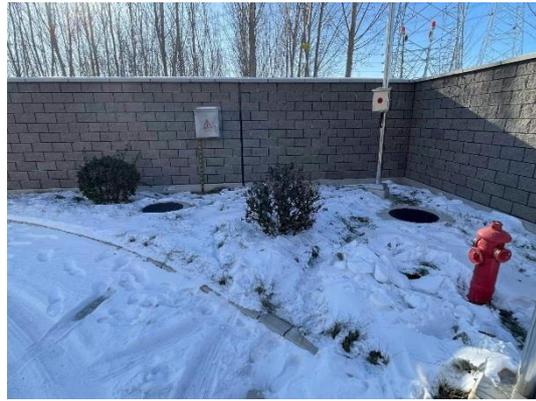
8-16 事故油池

变电站在设计时已按照相关标准要求，按照单台主变可能出现的最大泄漏量设计事故油池容积，确保万一发生事故，变压器油可以全部流入事故油池不泄漏。同时，变电站内设置污油排蓄系统，变压器下铺设一卵石层，四周设有排油槽并与事故油池相连。一旦变压器事故时排油或漏油，所有的油水混合物将渗过卵石层并通过排油槽到达事故油池，在此过程中卵石层起到冷却油的作用，不易发生火灾。
